GRUPPE 3

AKUTTFUNKSJONER

Endringer og avklaringer

Medvirkning Forprosjekt // Aktivitet D
oktober 2021 - mai 2022

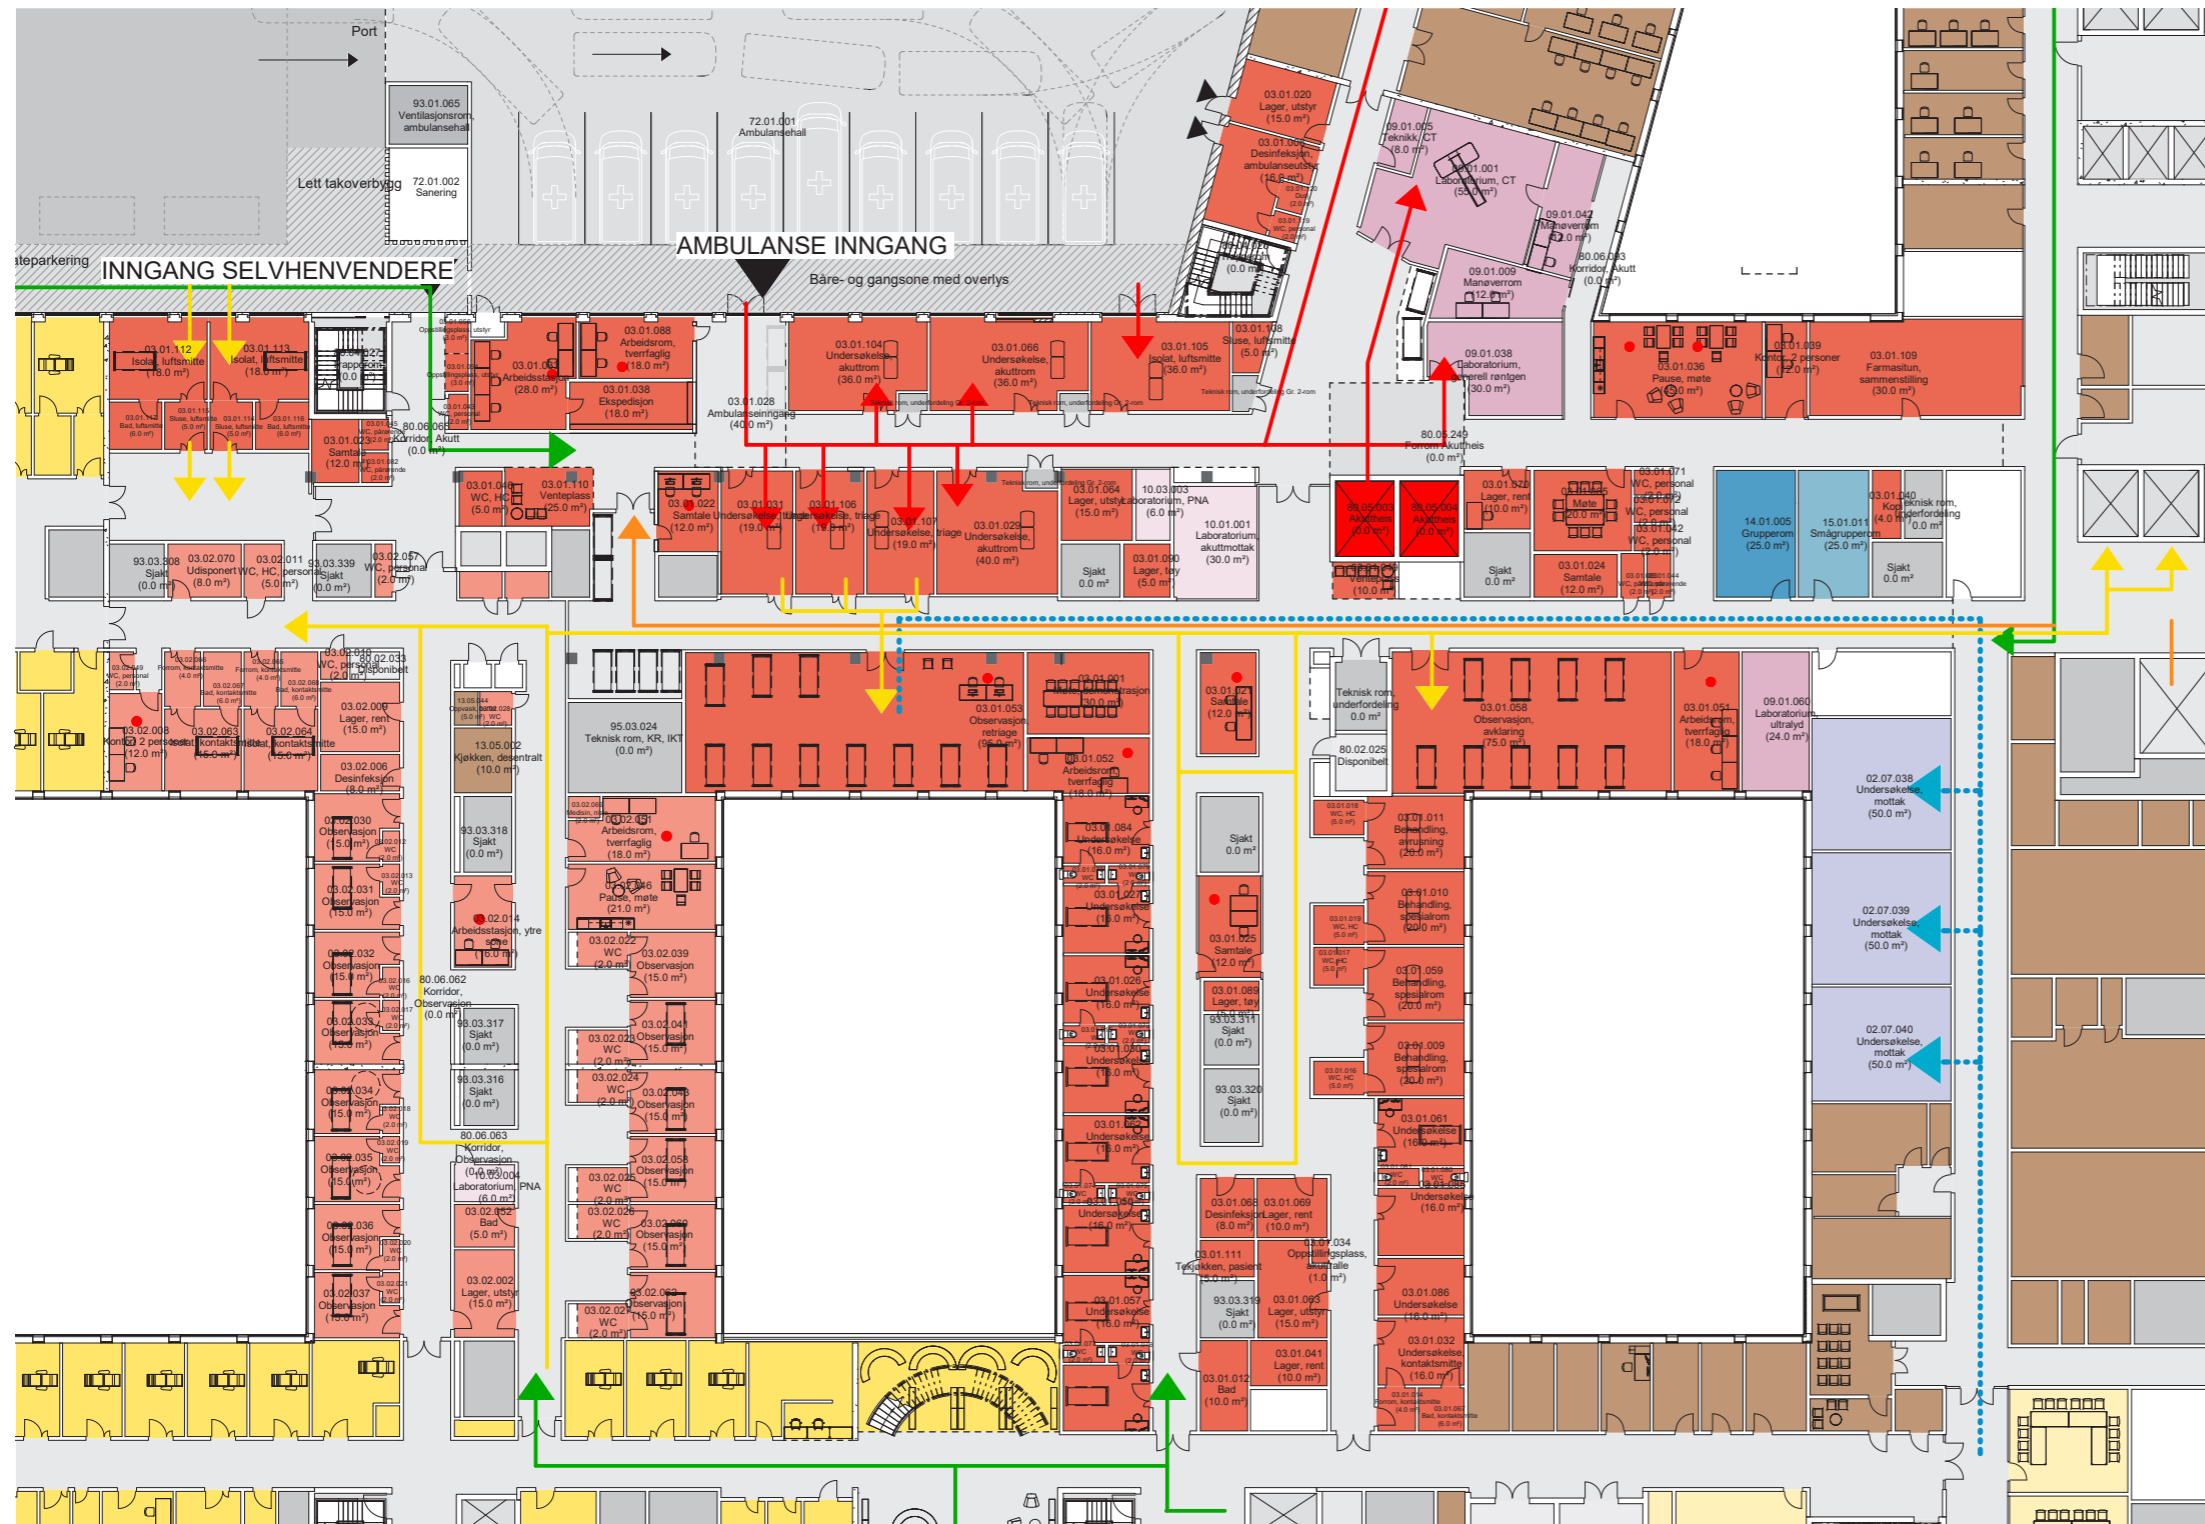
Alternativ 2

Alternativ flyt akuttmottak

- Korridor mellom triage og retriage
- Dagslys til retriage
- Ett akutt undersøkelsesrom uten dagslys
- Akutt undersøkelsesrom og isolat luftsmitte endret form
- Ambulanseinnang flyttet noe mot venstre og er noe mindre (sengeoppstilling i hovedsak i bakkant)
- Legerom ved ambulanseinnang mindre
- Mer komprimert inngangssituasjon (kortere avstand mellom selvhenvenderinnang og ambulanseinnang)

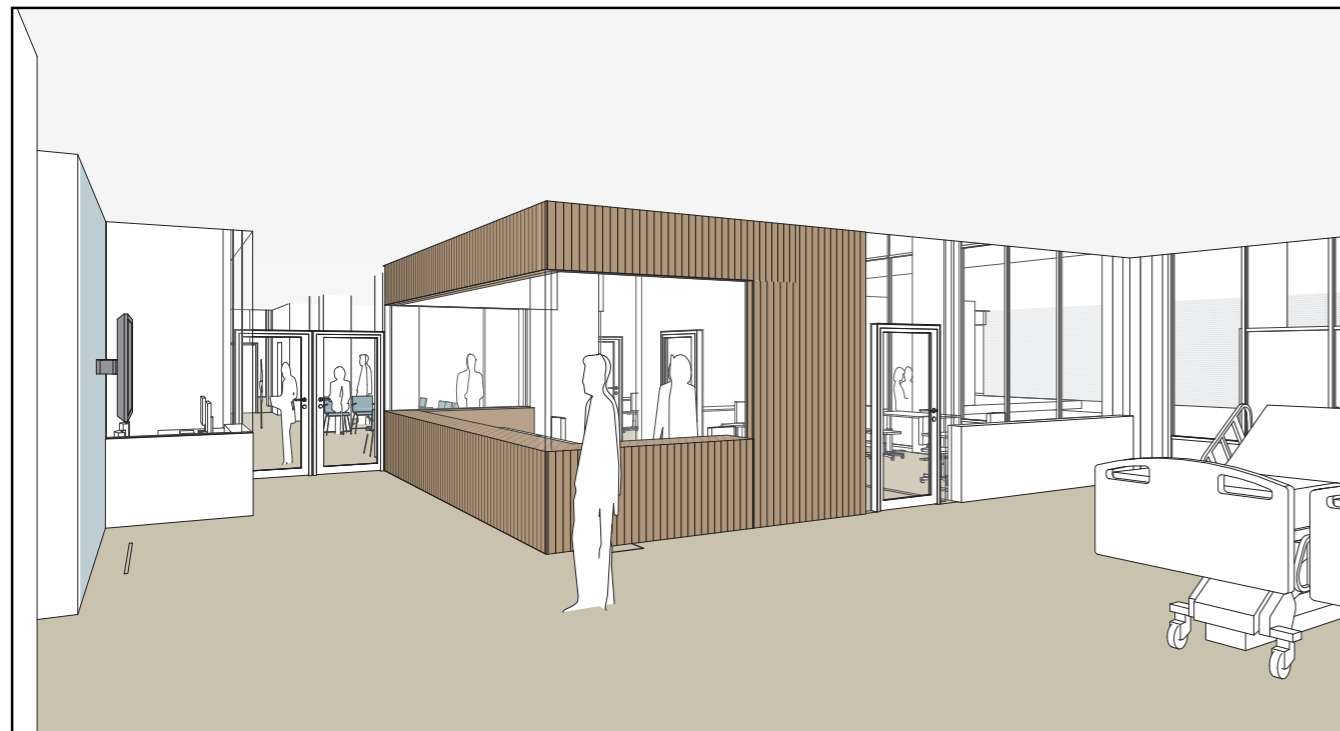
Perspektiv fra ambulanseinngang mot ekspedisjon (farger og materialer ikke avklart)

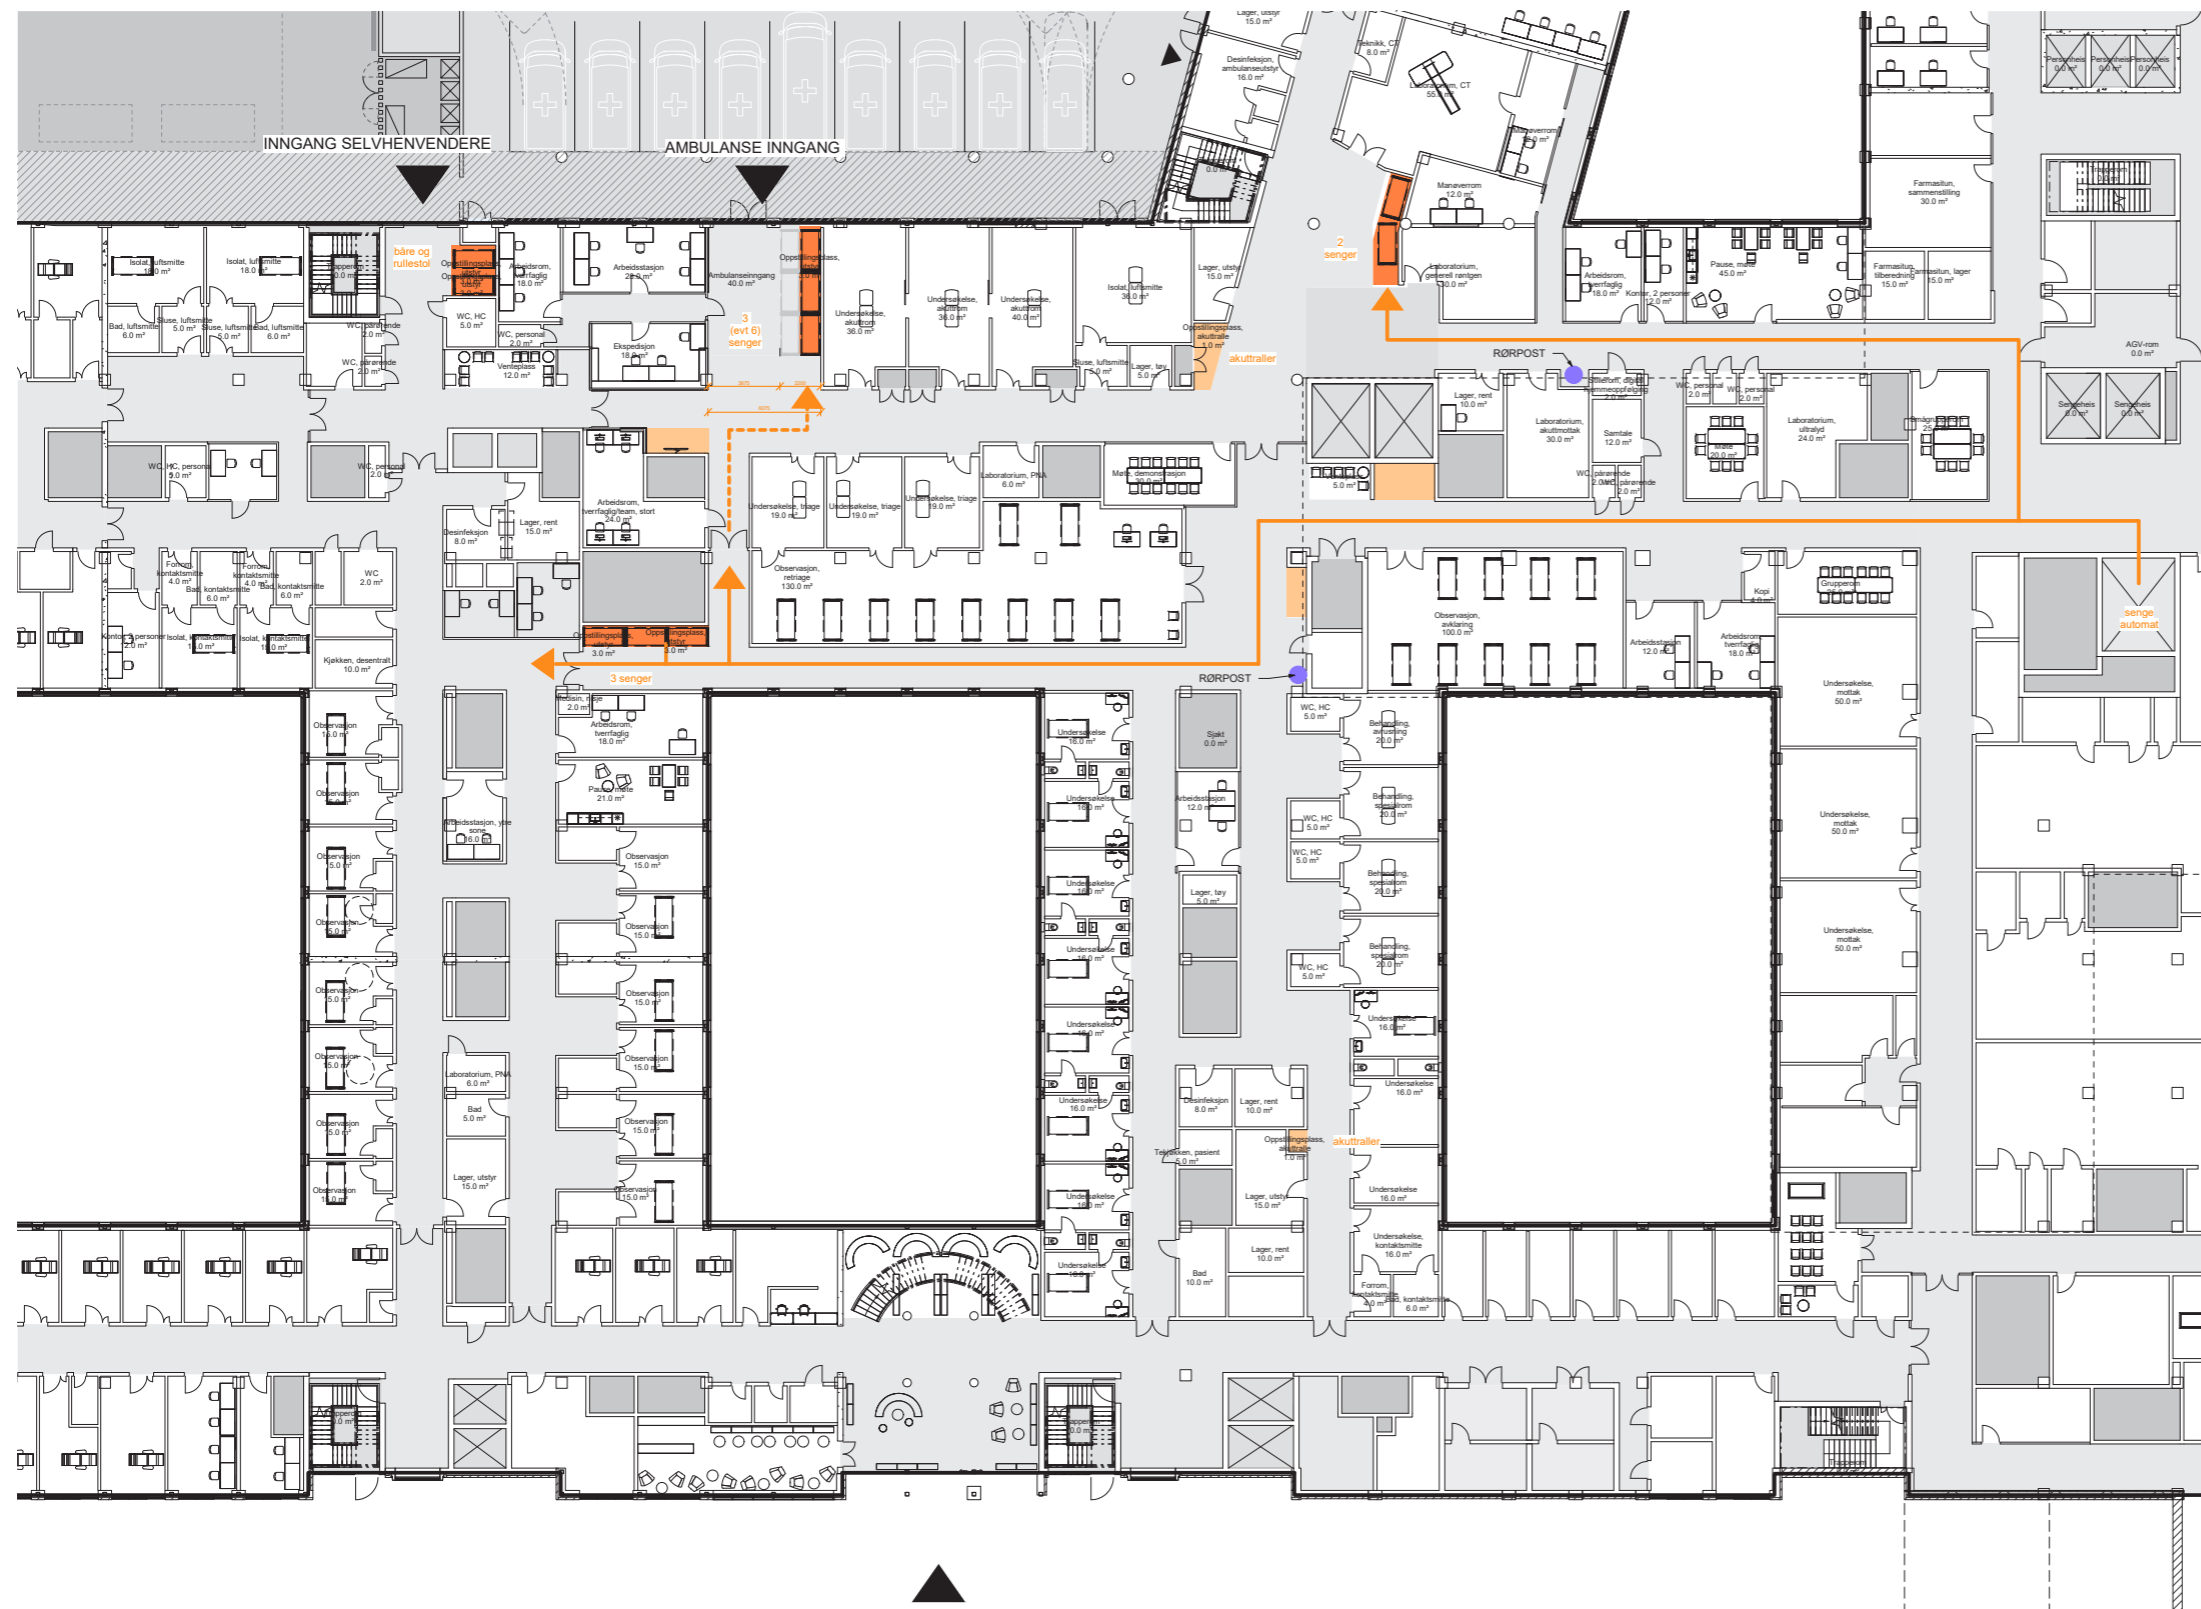
Romplussing - Rene senger og plassering av utstyr i korridor **Alternativ 1**

-   Rene senger
-   Mulig oppstilling av utstyr i nisjer og gangsoner
-   Rørpost

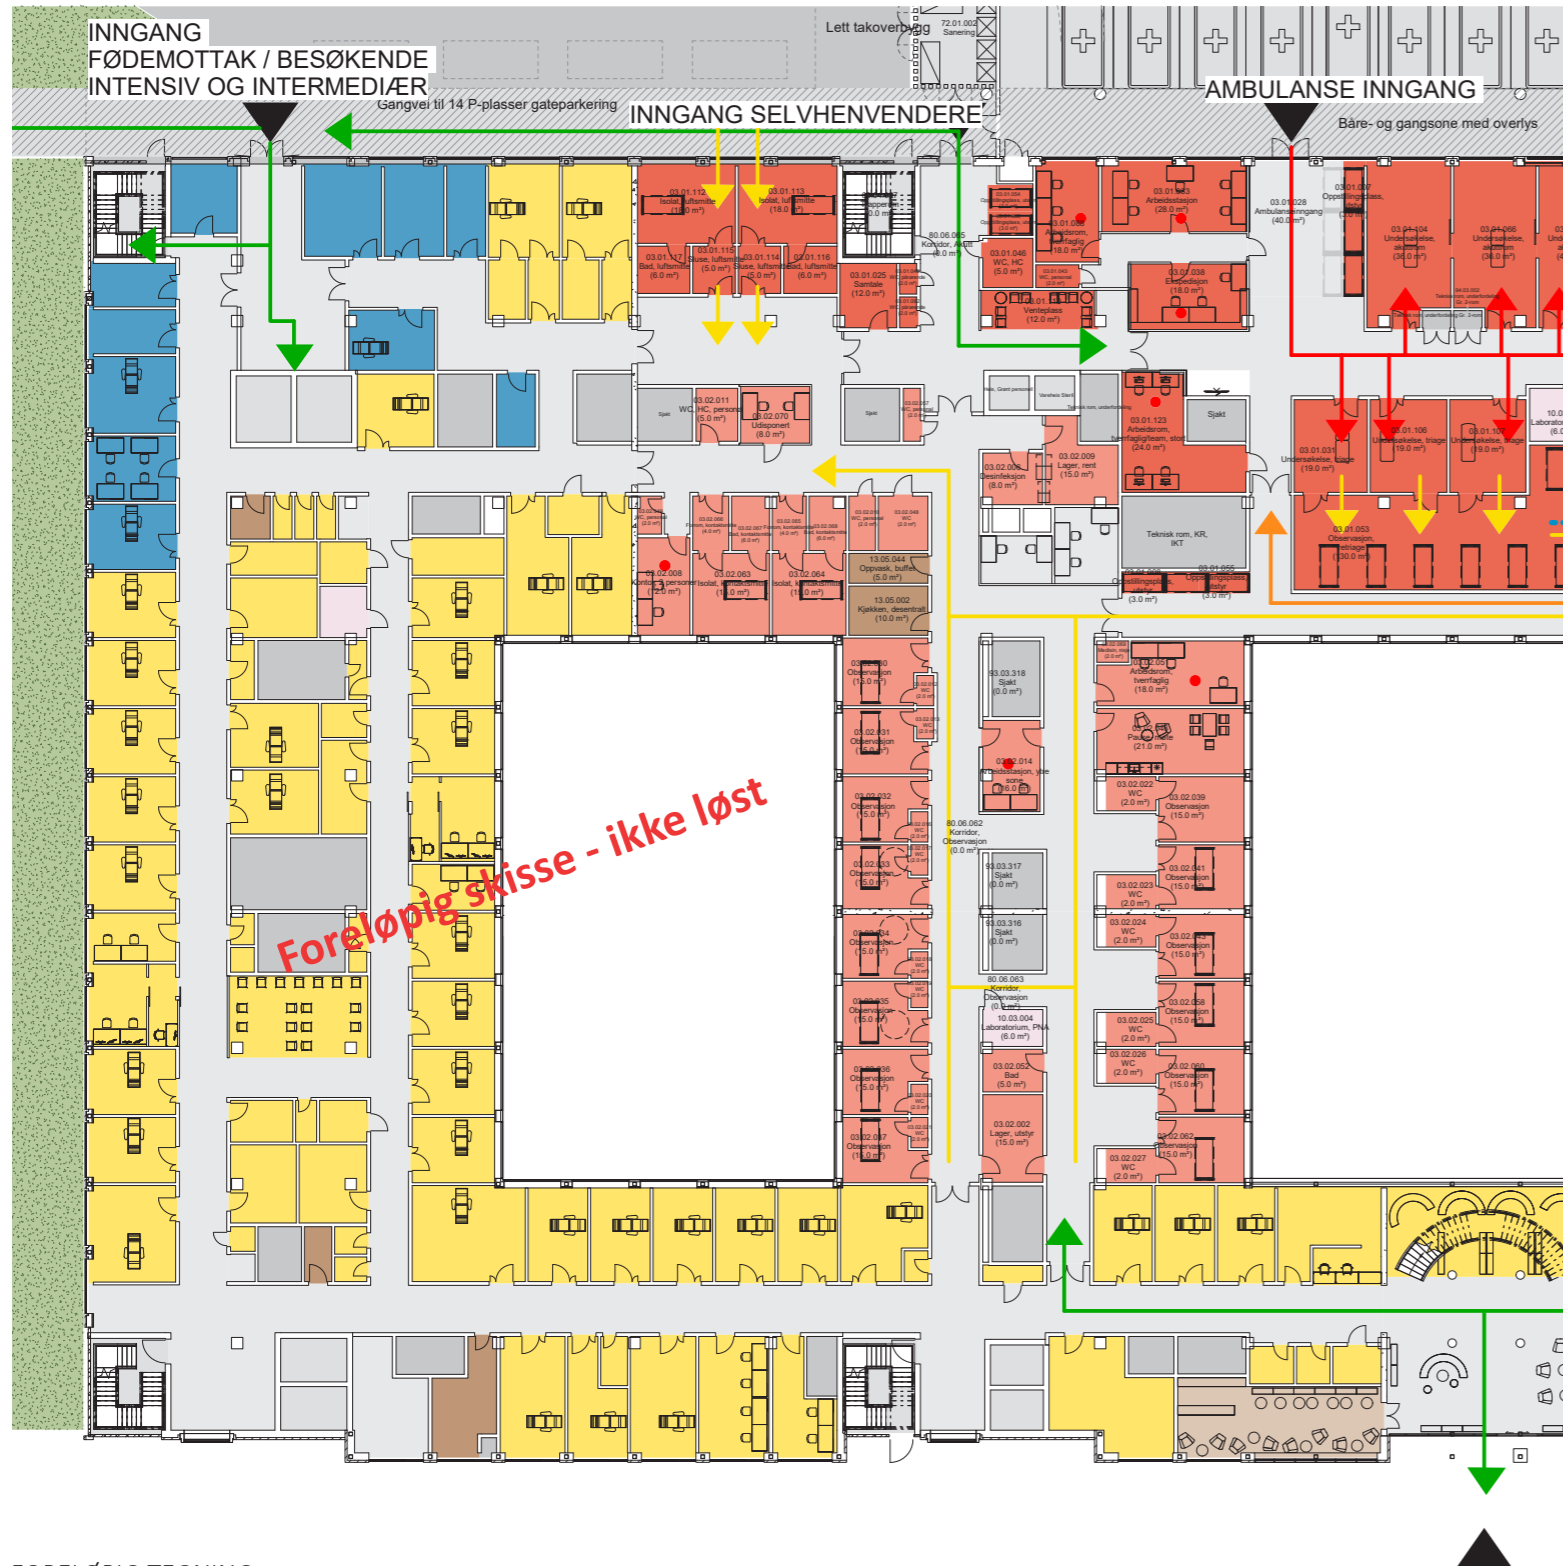
Observasjonspost - **Alternativ 0**

- Kompakt avdeling
- 6 sengerom med bad + 2 isolat med bad og sluse

- Programmet er ikke løst. Kun 16 av 22 programmerte sengerom er prosjektert i tegning

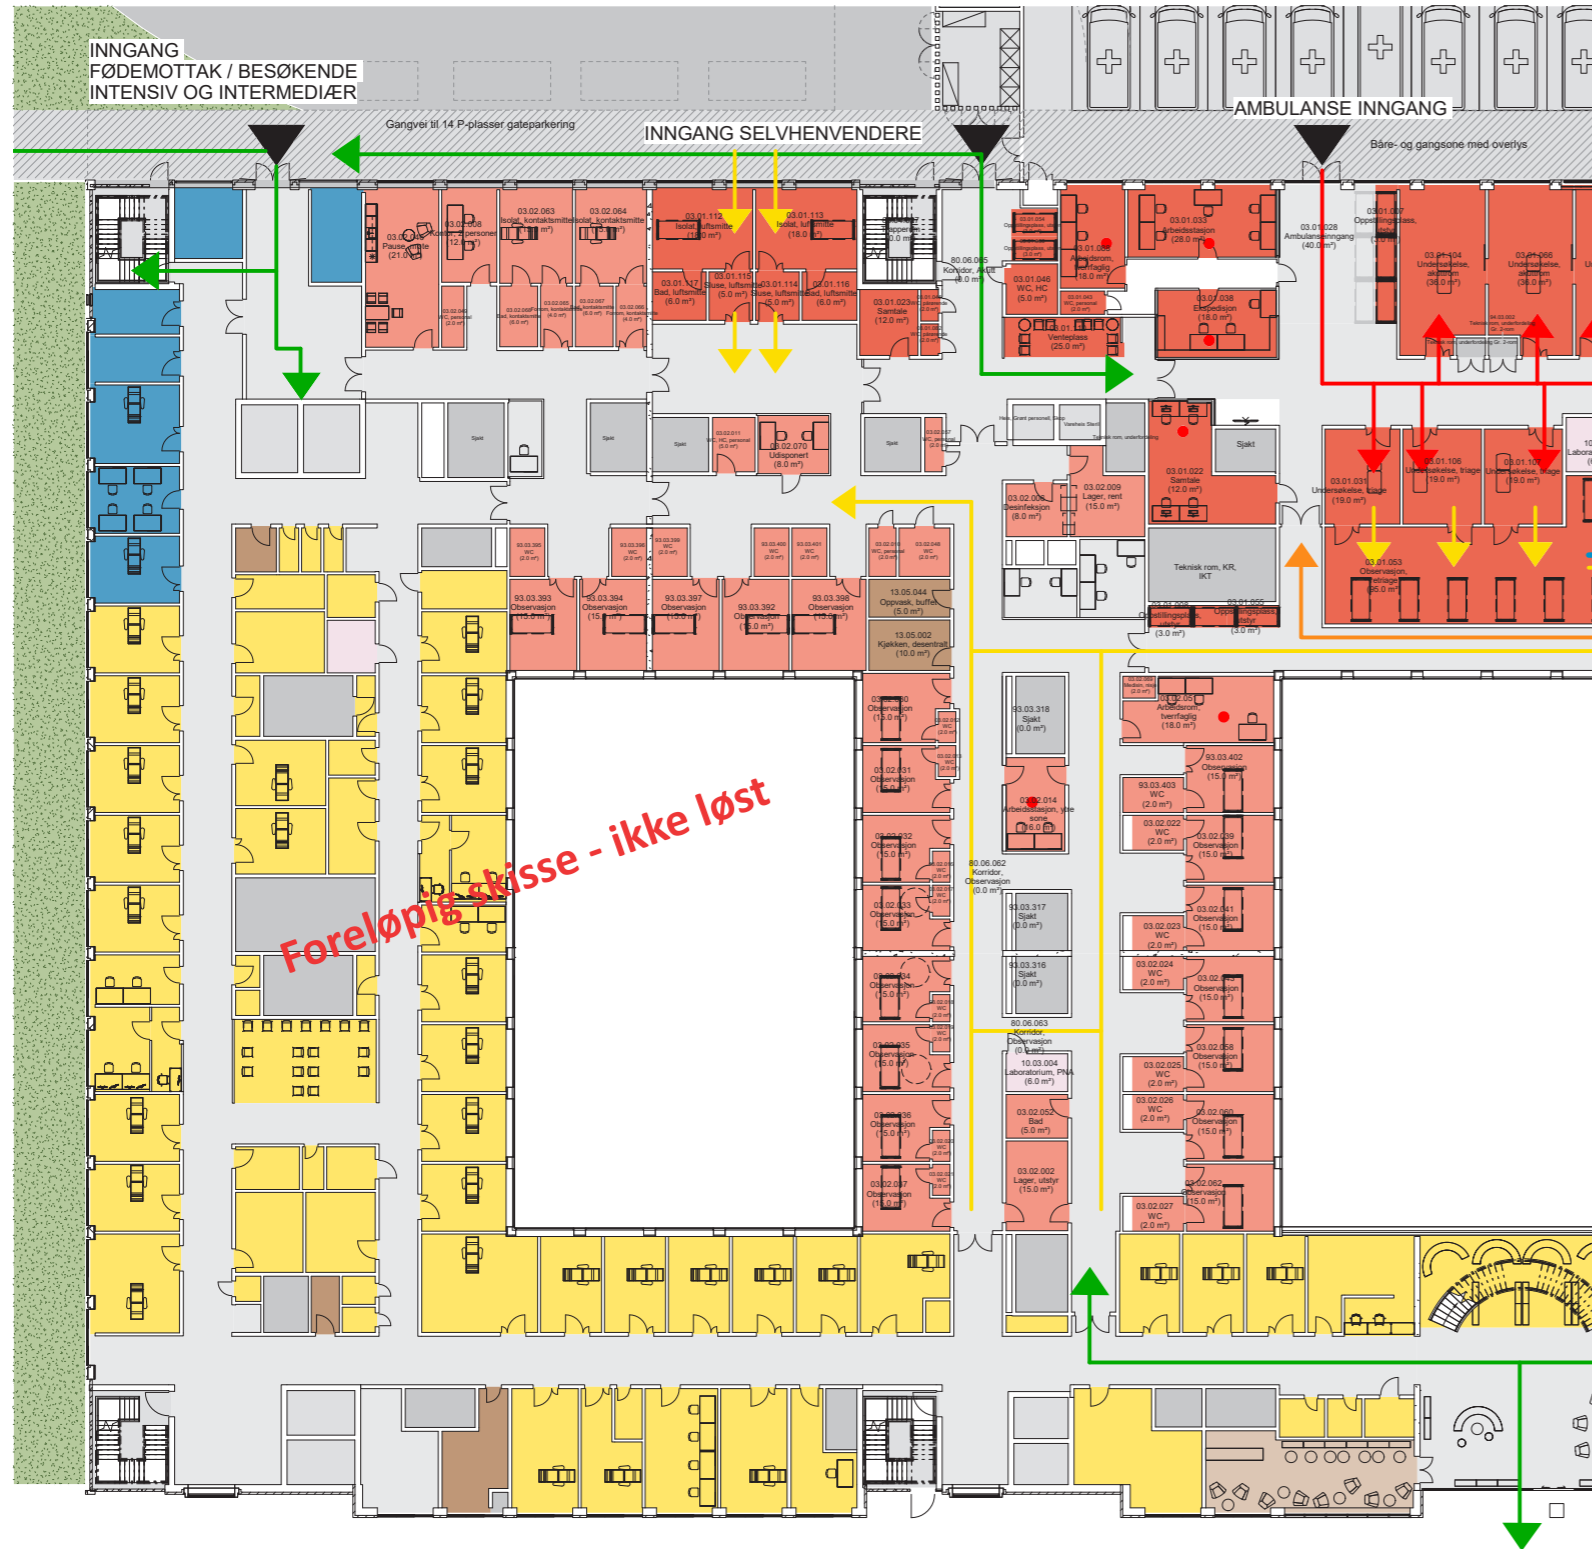
Observasjonspost - **Alternativ 1 - midtfløy med utvidelse mot vest**

- Mange senger med bad - 14 med bad, 8 med toalett

- Mindre kompakt avdeling, men mulighet for sentrale arbeidsstasjoner for å gi bedre oversikt i avdelingen.

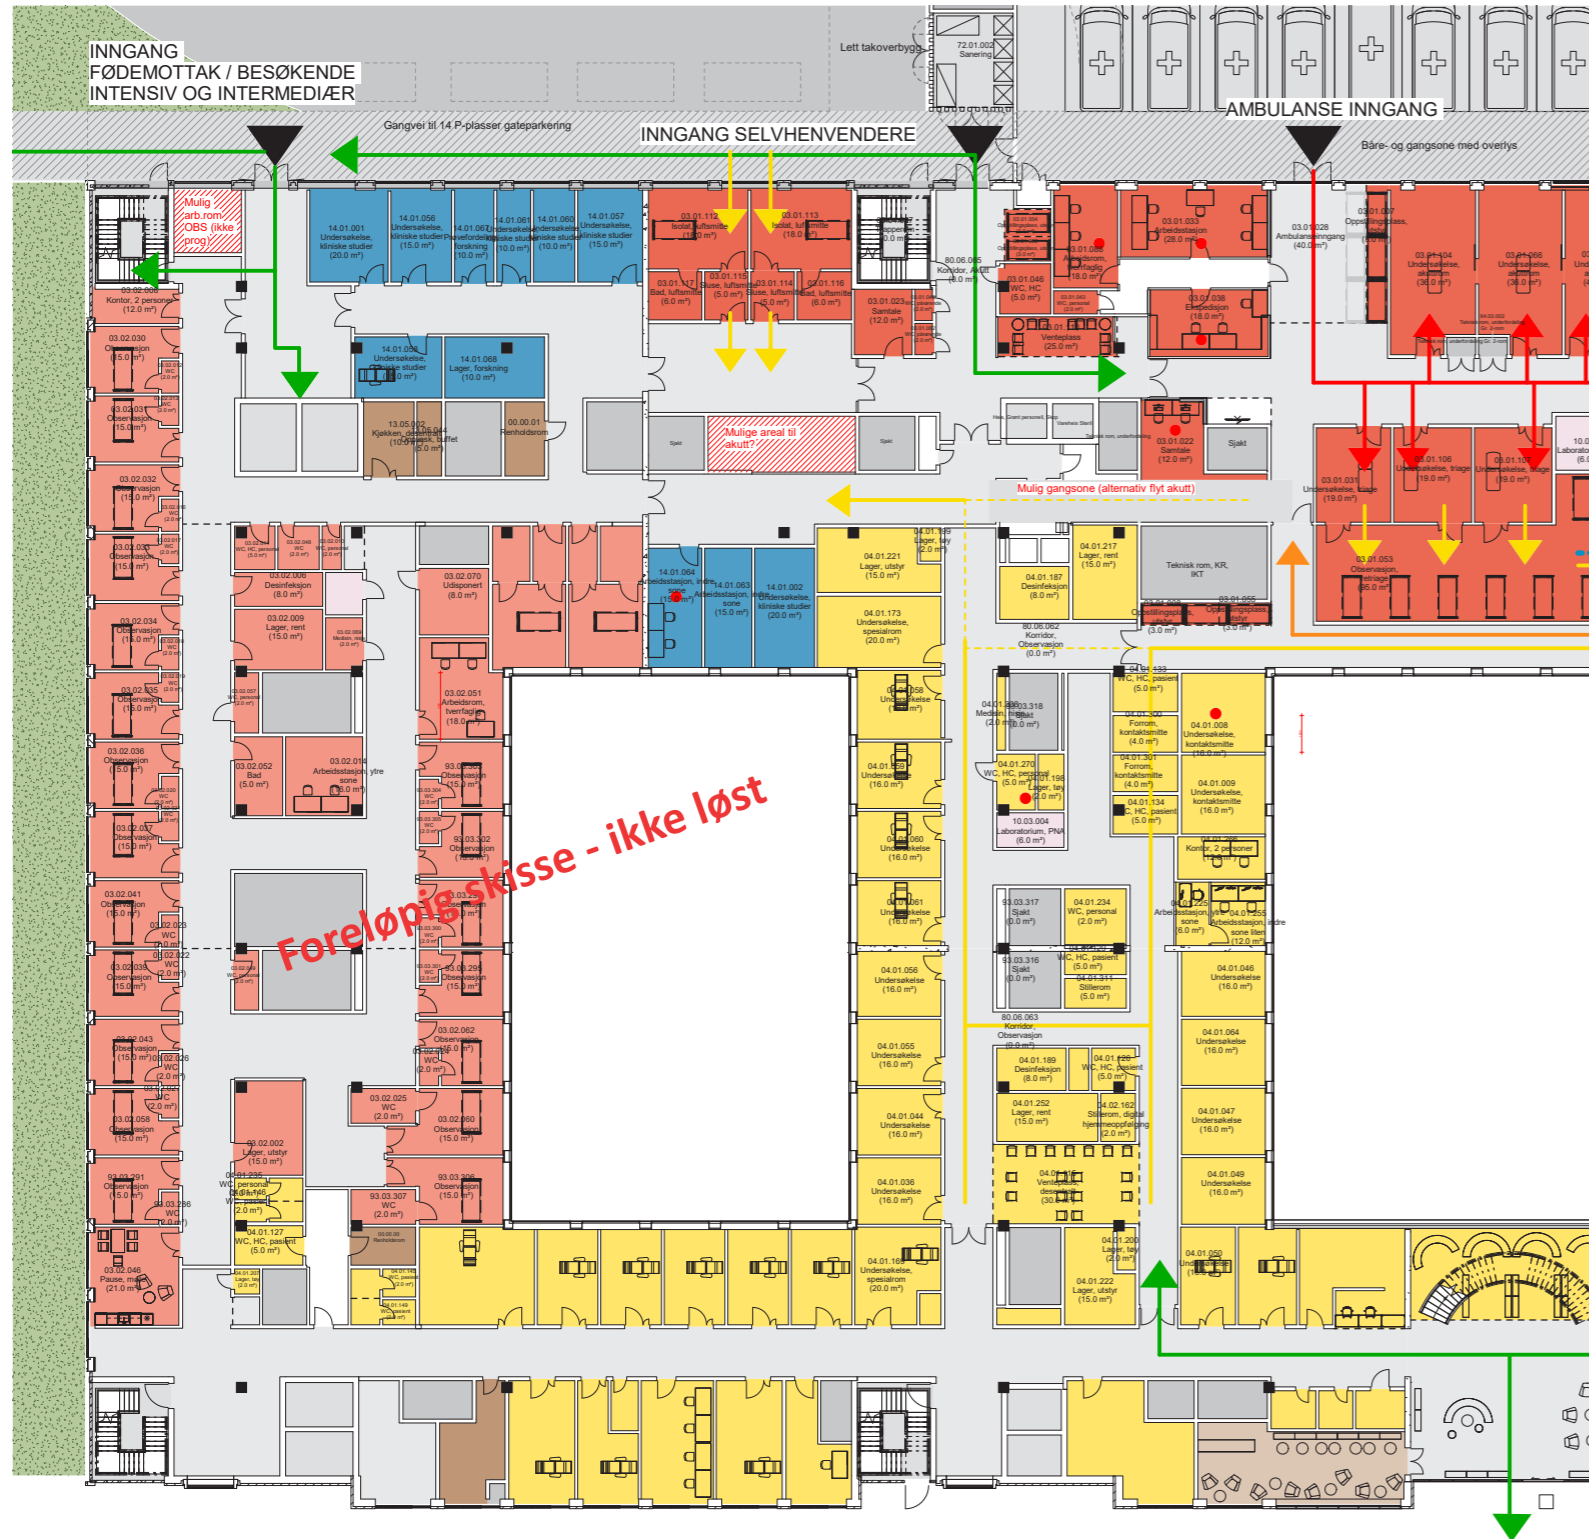
Observasjonspost - **Alternativ 2 - Vestfløy**

- Samlet observasjonspost

- Større avstand til akuttmottak
- (- Øvrige funksjoner mellom akuttmottak og observasjonspost ikke løst)
